ПРЕОБРАЗОВАНИЕ ОБЪЕКТА «УКРЫТИЕ». РАБОТЫ 2005 – 2010гг.

1. Стабилизация строительных конструкций (по материалам работ [1 – 6]).

1. 1. Основные мероприятия по стабилизации, выполненные в 2004 – 2006гг.

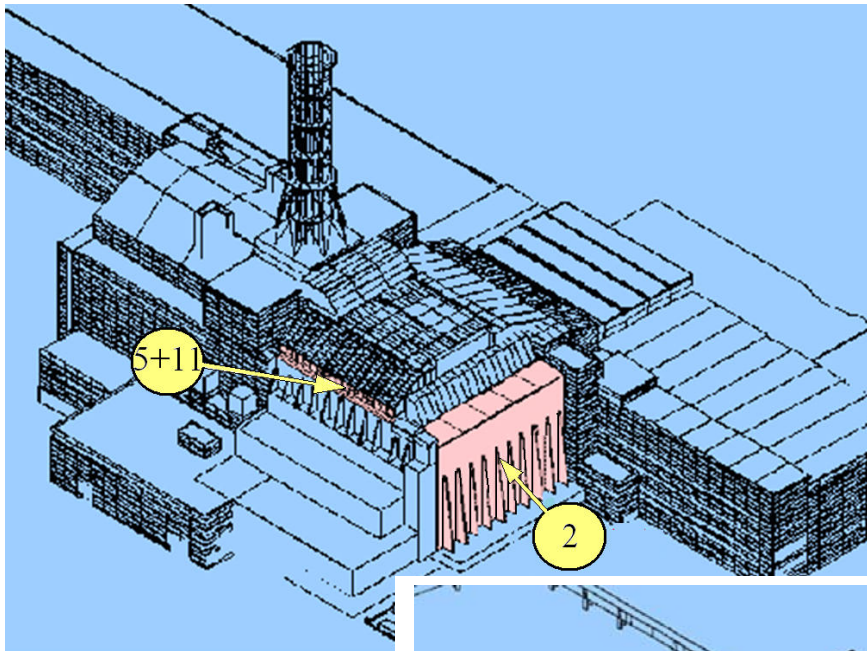
Рис.1. Места проведения работ по стабилизации конструкций объекта «Укрытия». В кружках – номера мероприятий.

В 2003 году KSK был завершен рабочий проект стабилизации по мероприятиям, определенным как безотлагательные. Они перечислены в таблице 1, а расположение конструкций, которые входили в перечень этих мероприятий указано на рис. 1.

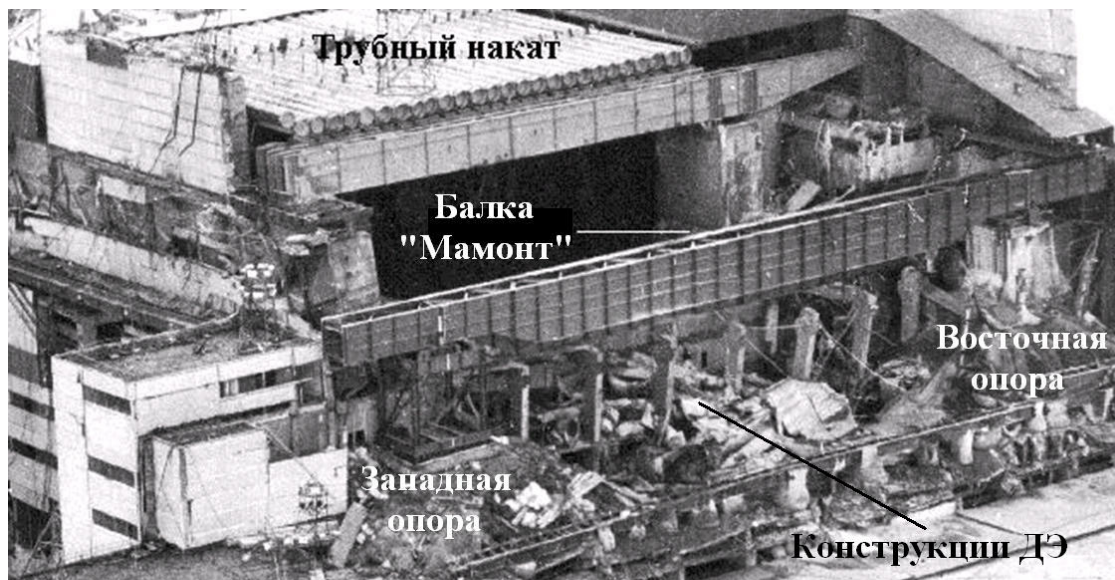
Рис.2. Балка «Мамонт» и ее опоры (в период строительства «Укрытия»). Разрушенные конструкции деаэрационной этажерки. Колонны отклонены в сторону машинного зала.

При сооружении опор для этой балки из-за больших радиационных полей работа велась дистанционными методами. Это привело к ряду дефектов, которые могли сказаться при воздействии на опоры экстремальных сейсмических нагрузок (землетрясение величиной в 5 баллов).

Западная опора балки «Мамонт» (Мероприятие №14) представляет собой решетчатую металлическую конструкцию, опирающуюся на завал, пролитый бетоном (см. рис.2, 3). Усиление этой конструкции проводилось с целью ликвидировать существующую перегрузку северных опорных стоек и связей между ними. Для этого к конструкциям опоры с северной стороны были приварены дополнительные металлические элементы.

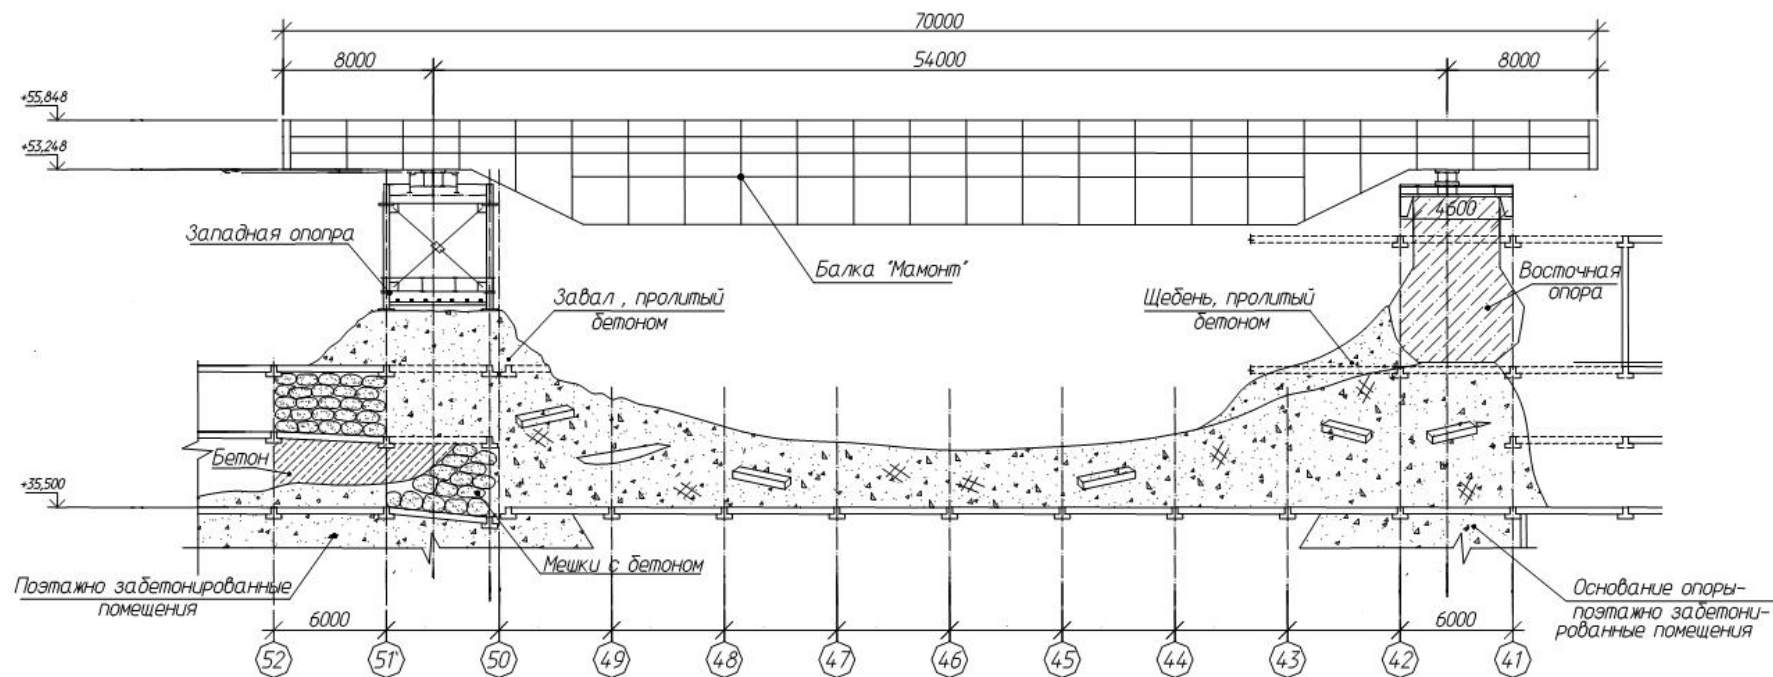
Рис.3. Схема расположения балки «Мамонт» и ее опор.

Общая длина балки составляет 70.00 м, а расстояние между ее опорами - 54.00 м. Высота балки (между опорами) до 5,5м. Ее вес – 127т.

Восточная опора балки «Мамонт» (Мероприятие №14а) выполнена в виде массивной колонны из монолитного бетона в металлической опалубке высотой ~ 9,0м (см. рис.2, 3). Основанием опоры служат залитые бетоном завалы из разрушенных железобетонных и металлических конструкций. В результате обследования было установлено, что в основании опоры имеются незаполненные полости. Эти полости значительно ослабляют всю конструкцию. Поэтому стабилизация восточной опоры заключалась в дополнительном бетонировании полостей в ее основании (см. рис. 4).

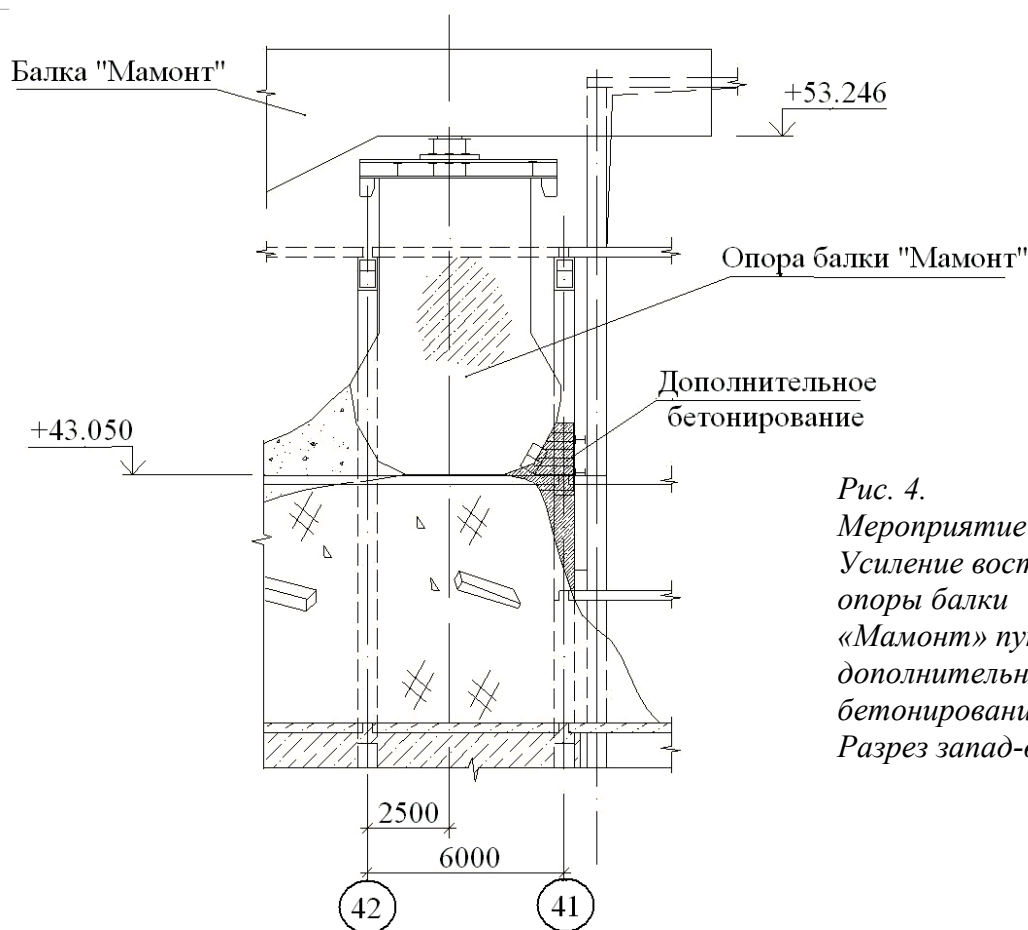
*Рис. 4.
Мероприятие №14а.
Усиление восточной
опоры балки
«Мамонт» путем
дополнительного
бетонирования.
Разрез запад-восток.*

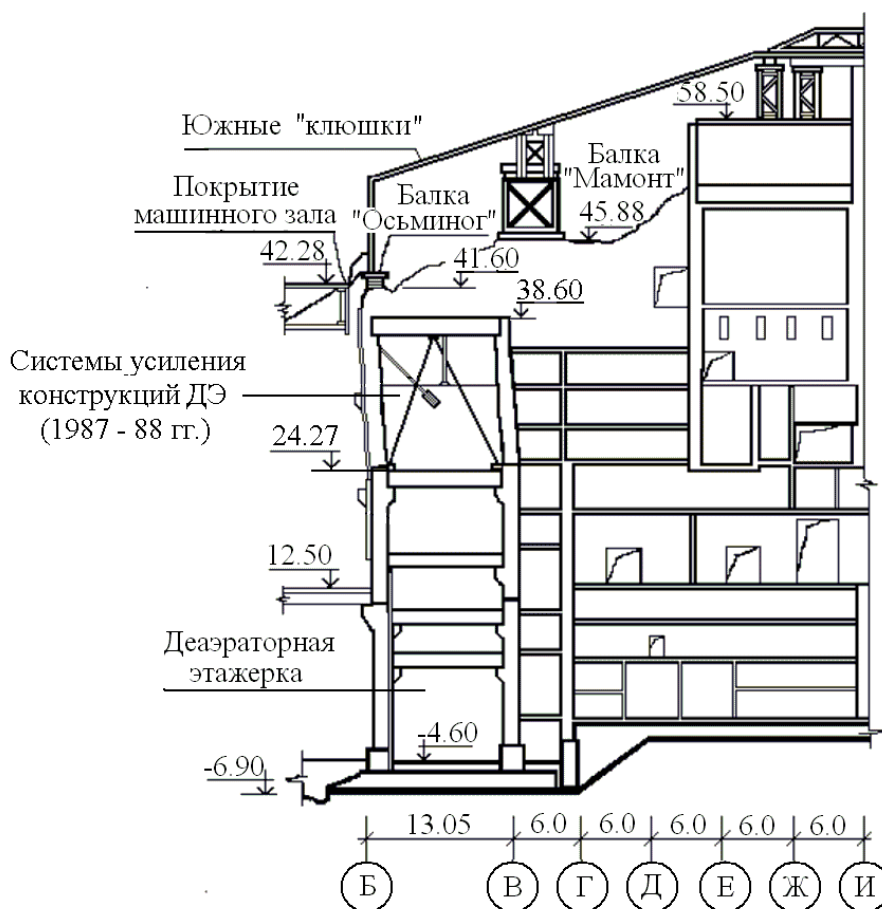
При взрыве реактора конструкции ДЭ, расположенные в осях 41-51 выше отметки +38.600 полностью разрушились, а колонны рамного контура³ между отметками +24.270 и +38.600 отклонились от вертикали в сторону машинного зала на 0.6 ÷ 1.1 м (см. рис. 2, 5).

Рис. 5. Конструкции южной зоны объекта «Укрытие» (разрез по оси 50). Показаны некоторые системы усиления, выполненные в 1987-88гг.

К сожалению, многолетние геодезические наблюдения указывали на то, что в железобетонных конструкциях ДЭ, расположенных с отм.+24.270 до отм.+38.600, процесс

деформации продолжается. В случае возникновения сейсмических нагрузок это могло привести к разрушению колонн и обрушению металлоконструкций южной части «Укрытия». Поэтому в ходе выполнения мероприятий №3, №3В и №3С были приняты меры по дополнительному усилению конструкций деаэрационной этажерки.

Как говорилось выше после завершения работ по возведению объекта «Укрытие» в 1987-88гг. были выполнены дополнительные строительные работы по усилению отдельных конструкций каркаса деаэрационной этажерки (в том числе путем устройства наклонных тяжей и подкосов из металлических швеллеров) (рис.5).

Основные работы состояли в установке новых связей, подкосов и распорок, в закреплении опорных узлов уже существующих элементов усиления и т. п.

Было также выполнено усиление перекрытия на отм. +38.600 посредством подведения и закрепления под аварийными железобетонными плитами перекрытия дополнительных металлических опор-площадок.

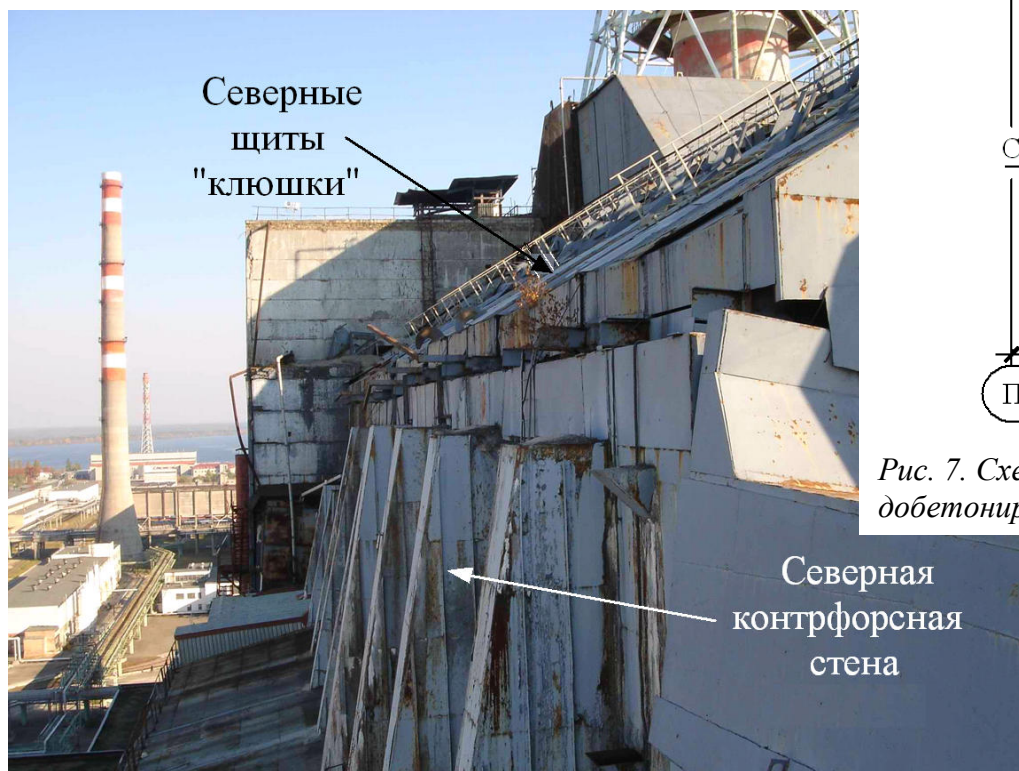
Северная контрфорсная стена выполнена из полых стальных блоков (секций), установленных на верхнем уступе монолитной каскадной стены (см. рис.6, 7). Секции представляют собой металлическую опалубку, которая по проекту должна была быть полностью заполнена бетоном. Верх стены имеет фактическую отметку +54.600.

При создании этого участка «Укрытия» высокие радиационные поля воспрепятствовали качественному выполнению строительно-монтажных работ. Позднейшие обследования выявили многочисленные их недостатки, главные из которых следующие.

- В ряде мест опалубка стены не заполнена бетоном до верху, при этом отклонения от проекта в среднем составляют 0,4 – 0,5 м, иногда достигая 1 – 2 м)
- Верх стены имеет отметку +54.600, при проектной +53.450. В осях 46-50 он смещен в северном направлении по отношению к металлоконструкциям кровли на 450 - 600 мм, что способствует прямому попаданию дождевой воды в незаполненную бетоном контрфорсную стену и непосредственно в центральный зал.
- Опорные балки нескольких щитов опираются только на внутреннюю грань контрфорсной стены - не на бетонный массив, а на металлическую опалубку блоков.
- Щиты – «ключки» расположены относительно друг друга со смещением в направлении север-юг, вследствие чего между смежными щитами образованы щели шириной 30-40 см. Через эти щели дождевые и талые воды попадают внутрь объекта «Укрытие».

Как показали исследования и расчеты, при экстремальных ветровых нагрузках перечисленные недостатки могли привести к потере несущей способности этих конструкций.

Рис. 6. Северная контрфорсная стена и опирающиеся на нее северные щиты - «клюшки»

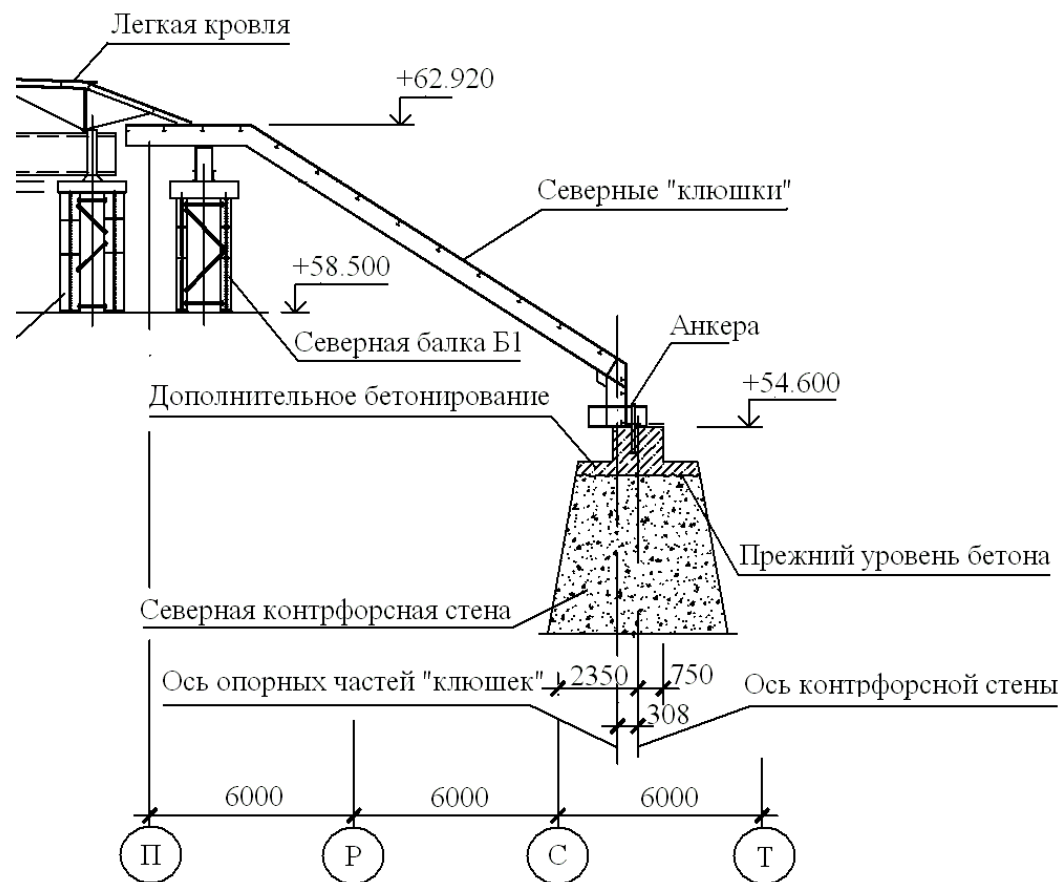
Рис. 7. Схема установки наружных анкеров северных щитов-«клюшек» и добетонирования контрфорсной стены.

Для стабилизации северной зоны кровли «Укрытия» северные «щиты-ключки» были соединены с северной контрфорсной стеной за счет дополнительно установленных на отметке +53.450 металлических анкеров-фиксаторов (мероприятие №5), и последующим добетонированием верхней зоны стены до отм. +54.600 - проектный уровень ее верха (мероприятие. №11) (см. рис. 7).

Дополнительно были изготовлены и установлены в зоне соединения «нащельники» и водоотливные козырьки.

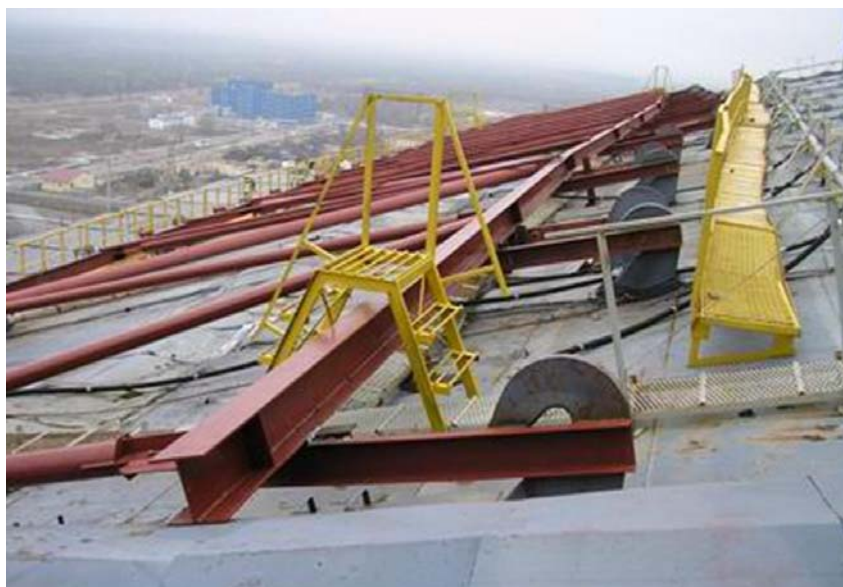
Южная зона кровли «Укрытия» состоит из отдельных щитов-«ключек» и плоских щитов удерживающихся практически за счет сил трения.

Рис. 8. Соединительная ферма на опорах, приваренных к монтажным крюкам южных щитов покрытия (мероприятие №8). Верхняя площадка для прохода вдоль фермы.

Ее стабилизация достигнута путем соединения «ключек» с плоскими щитами за счет установки соединительной фермы (рис. 8). Ферма расположена параллельно поверхности кровли на расстоянии примерно 500-700 мм от нее и опирается на монтажные крюки щитов и «ключек», выступающих над поверхностью кровли.

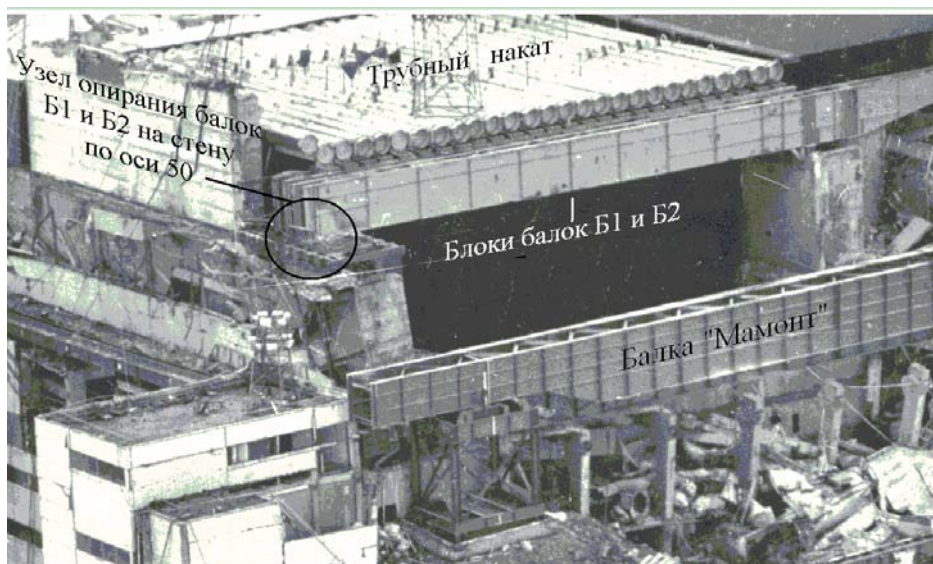
Выше уже говорилось о том, что в 90-е годы предпринимались меры по укреплению конструкций «Укрытия» - железобетонной стены по оси 50, опорных узлов блоков балок Б1 и Б2 на стене по оси 50 (см. рис.9), которые существенно влияют на несущую способность и устойчивость западного фрагмента в целом.

Эти меры были необходимы, но оказались недостаточными для того, чтобы полностью обезопасить объект от разрушения при экстремальных сейсмических воздействиях⁴.

Рис.9.
Строительство
«Укрытия».
Вид с юго-
запада.

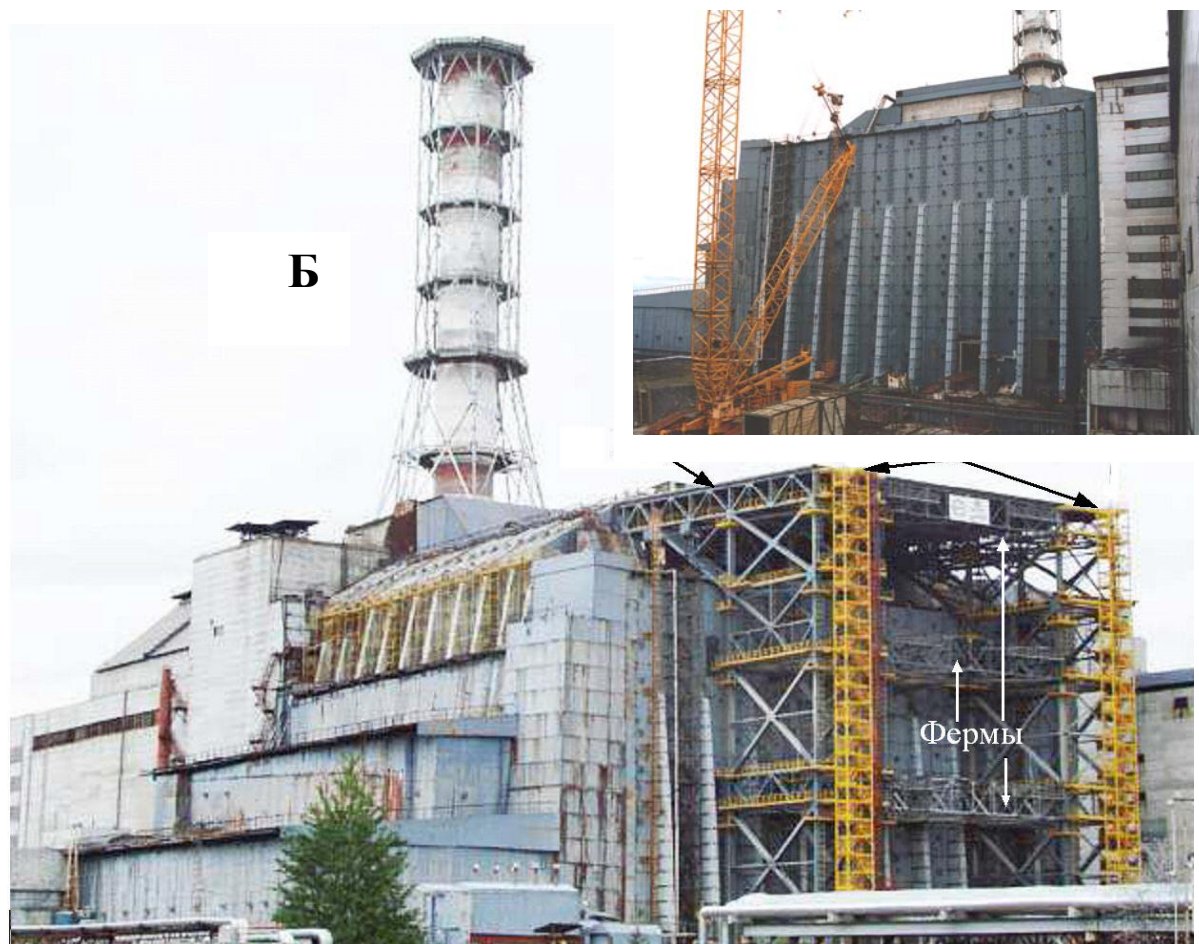
Рис.10. Западная контрфорсная стена объекта «Укрытие». Фото наверху (А) – вид на «Укрытие» с запада (западная контрфорсная стена) до проведения мероприятий по стабилизации. Внизу (Б) – вид на «Укрытие» с запада после выполнения мероприятия №2.

Усиление западного фрагмента «Укрытия» осуществлялось путем сооружения у западной контрфорсной стены металлической конструкции, состоящей из двух башен – опор, размерами 8,5x15м и общей высотой 49,2 м, соединенных между собой пространственными фермами в трех уровнях (рис. 10). Башни имеют консоли протяженностью до 22,8 м в направлении контрфорсной стены (выполнены в виде буквы «Г»). Опоры установлены на железобетонные фундаменты, под которыми устроена монолитная железобетонная плита толщиной 6 метров.

Общая масса металлоконструкций усиления — 750 т. Объем железобетонного фундамента — 4 500 кубических метров.

В торцах консолей башен предусмотрены специальные опоры для западных концов блоков балок Б1 и Б2, через которые на конструкции усиления могут быть переданы вертикальные опорные реакции блоков балок Б1 и Б2.

Цель передачи — уменьшить нагрузки, которые приходится на поврежденную взрывом западную стену четвертого энергоблока. Именно на нее опираются балки, на которые, в свою очередь в 1986-м году был уложен трубный накат, легкая кровля и щиты-ключки. Кроме этого, посредством системы специальных упоров, размещенных в трех уровнях, обеспечивается восприятие новыми конструкциями горизонтальных нагрузок от западного фрагмента в направлении «восток-запад» при сейсмическом воздействии. Таким образом, создаются условия для фиксации существующего положения стены по оси 50 и прилегающего к ней каркаса и воспрепятствования дальнейшему их смещению в западном направлении.
