# ЧЕРНОБЫЛЬ И ФУКУСИМА. НЕРЕШЁННЫЕ ПРОБЛЕМЫ

Под общей редакцией академика РАН  
*Л. А. Большова*

**Выпуск 17**

**Вып. 17 : Чернобыль и Фукусима. Нерешённые проблемы** / А.А. Боровой, С.Л. Гаврилов, С.Н. Краснопёров, В.А. Хвоцинский / Ин-т проблем безопасного развития атомной энергетики РАН. — 2024. — 152 с. : ил. — ISBN 978-5-907375-16-1 (в пер.).

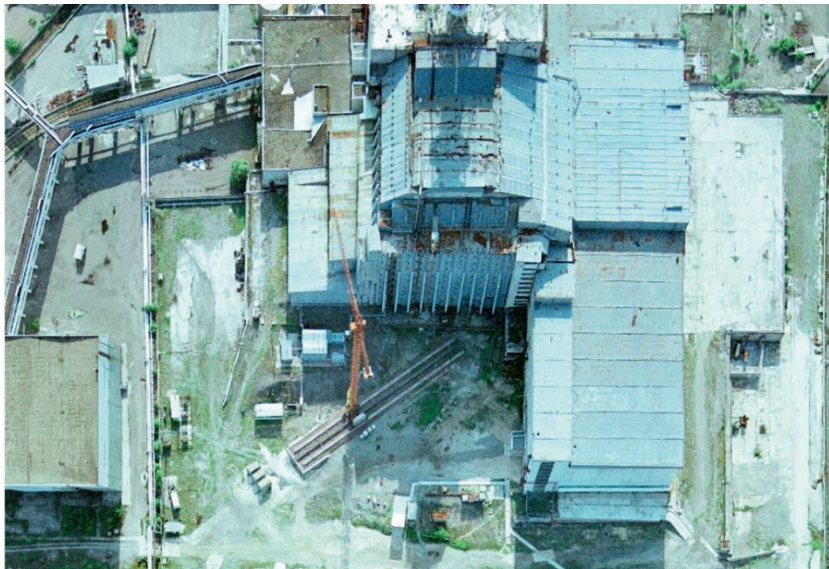
Рис. 1. Объект «Укрытие». Введён в эксплуатацию в ноябре 1986 г.

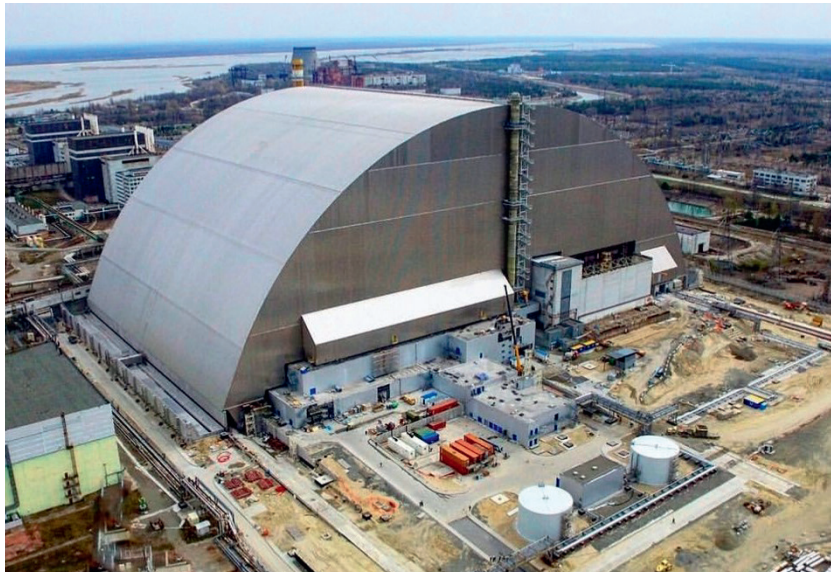
Рис. 2. Новый безопасный конфайнмент. Введён в эксплуатацию в 2019 г.

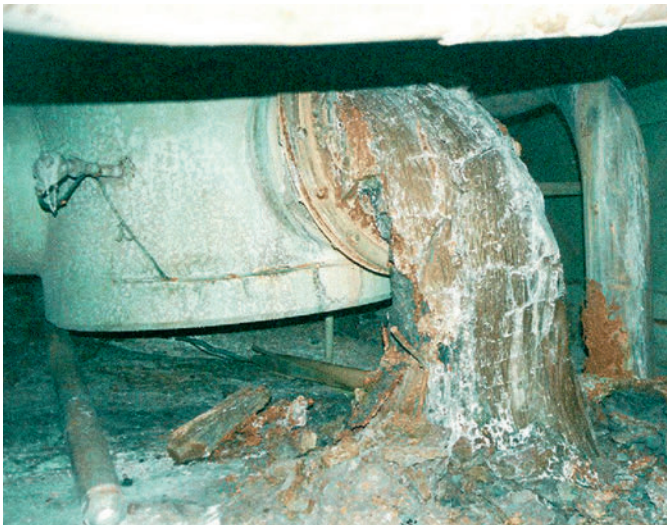
Рис. 3. Потоки застывшей топливной лавы, вытекавшие из клапана в парораспределительном коридоре

Дело в том, что в помещениях объекта находится около 1200 т скоплений высокорadioактивных лавоподобных ТСМ — ЛТСМ (рис 3).

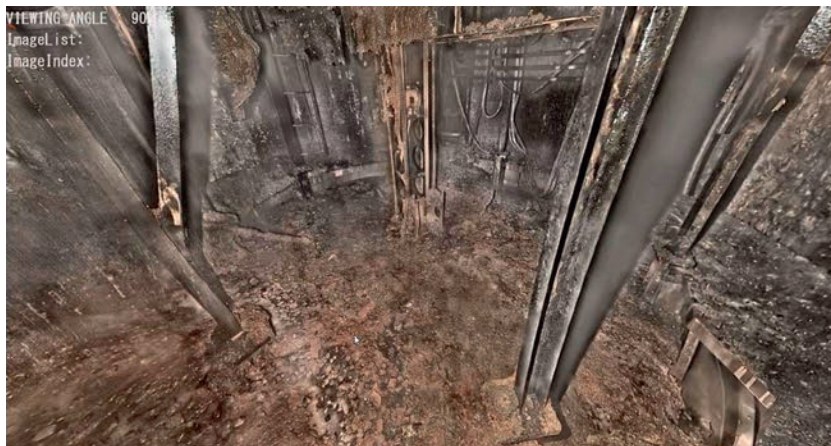
Рис. 6. Отложения (предположительно ТСМ) на основании пьедестала 2-го блока АЭС «Фукусима-1» (2018 г.)

Работы по поиску и исследованию образовавшихся ТСМ шли на всех пострадавших блоках, но наибольшее продвижение было достигнуто на втором (рис. 6).

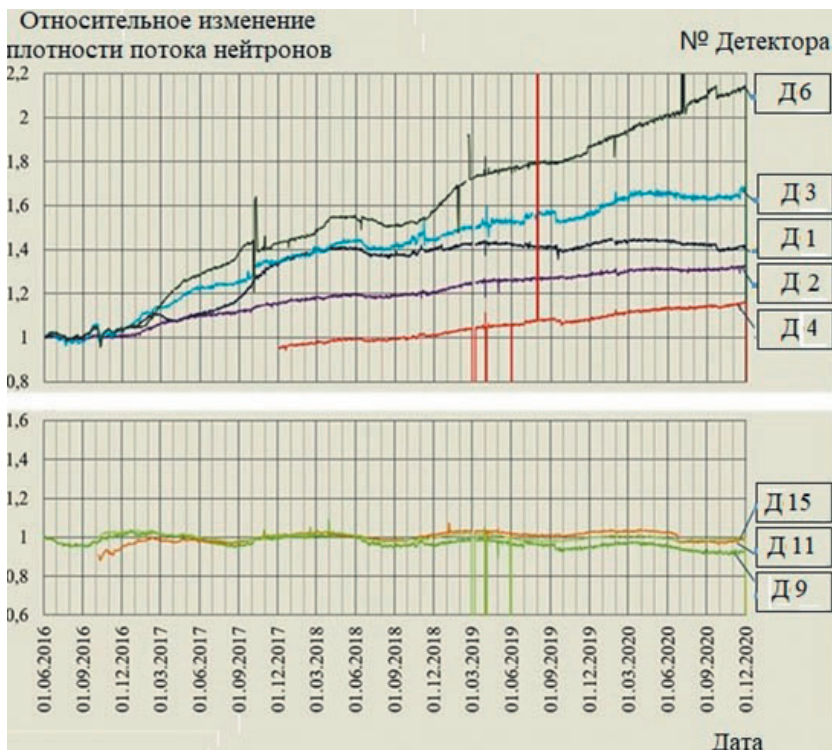
Рис. 1. Относительное изменение плотности потоков нейтронов. Верхний график — вблизи скопления ТСМ в подаппаратном пом. 305/2 объекта «Укрытие»; нижний — на отдалённой периферии

В последние годы в работах Института проблем безопасности атомных электростанций (ИПБ АЭС) НАН Украины отмечается, что в одном из помещений разрушенного чернобыльского реактора (305/2), в скоплении материалов, содержащих ядерное топливо (ТСМ), выявлено постепенное увеличение потока нейтронов (рис. 1) [1]. Это может свидетельствовать о нарастании в нём числа реакций деления урана.

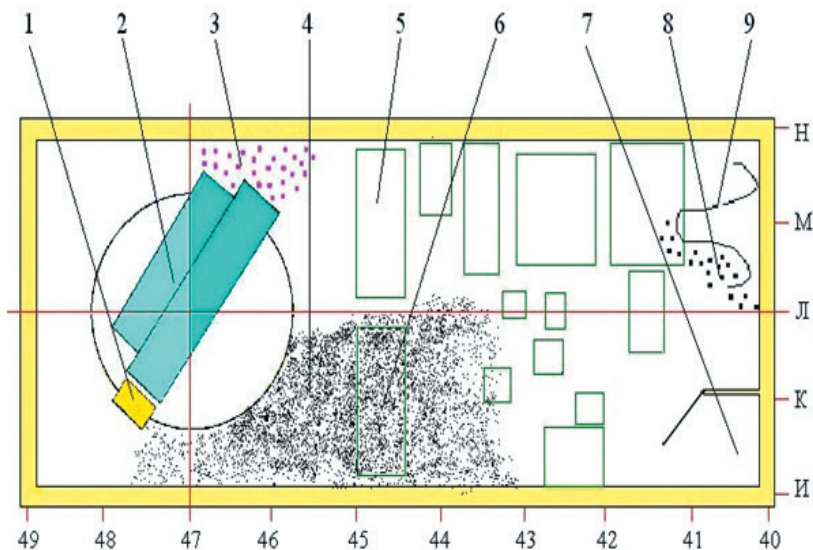
Рис. 5. Схема центрального зала после аварии.

Благодаря исследованиям, проведённым Комплексной экспедицией НИЦ «Курчатовский институт» и специалистами МНТЦ, удалось частично восстановить расположение скоплений ТСМ в ЦЗ (рис. 5, 6).

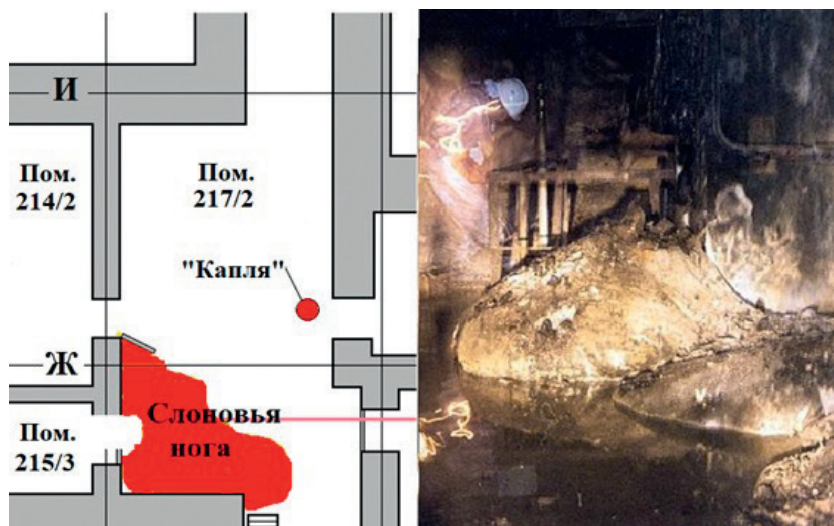
Рис. 9. Скопление ЛТСМ «слоновья нога» в помещении 217/2

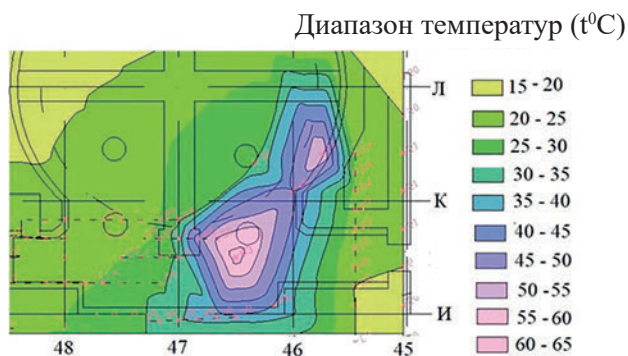
Рис.14. Распределение температуры в подреакторной плите (ноябрь 1988 г.). Видны два скопления ТСМ

Но ещё первые визуальные исследования опорной плиты снизу (на потолке помещений парораспределительного коридора — ПРК) показали, что её бетон в юго-восточном квадранте просел и частично прожжён. Это указывало на существование в этом квадранте наверху, в пом. 305/2, мощного источника тепла — скопления ТСМ. Его тепло разрушило (проплавило) бетон плиты. Последующие измерения температуры и МЭД в скважинах, пробуренных в этой плите с юга на север и с востока на запад<sup>19</sup>, это подтвердили и позволили установить, что таких скоплений два — около пролома в помещении 304/3 и чуть севернее (рис. 14, 15).

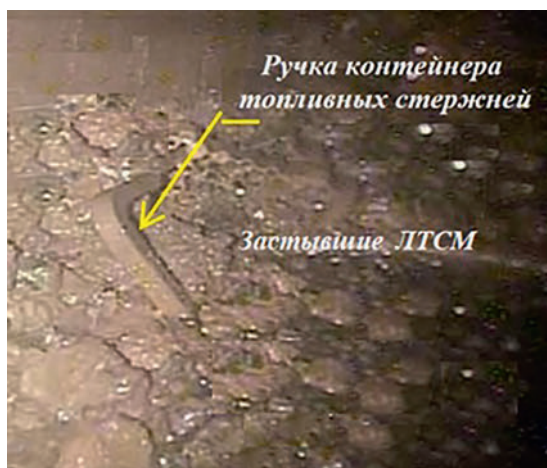
Рис. 1. ЛТСМ во 2-м блоке АЭС «Фукусима-1». Среди застывших лавоподобных отложений видна ручка контейнера топливных стержней

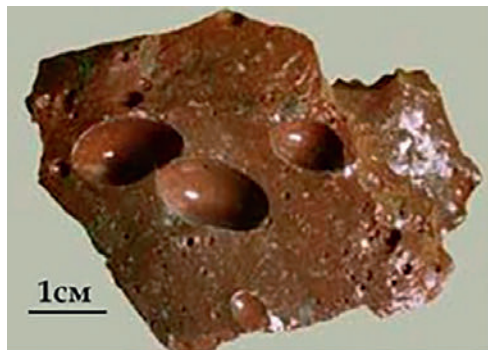
Рис. 3. Коричневая лава из парораспределительного коридора

Тип лавы	Внешний вид. Краткое описание	Плотность, г/см <sup>3</sup>	Содержание урана, вес. %	Выгорание топлива, МВт×сут./кг U
Коричневая керамика	Цвет — коричневый. Поверхность чаще всего блестящая (рис. 3, 4) Имеет поры и трещины	2,5—3,0	10±2	12,6±0,4
Чёрная керамика	Цвет — угольно-чёрный. Поверхность матовая. Большое количество пор и трещин (рис. 5, 6)	0,7—2,7	5,5±1,5	12,5±0,5

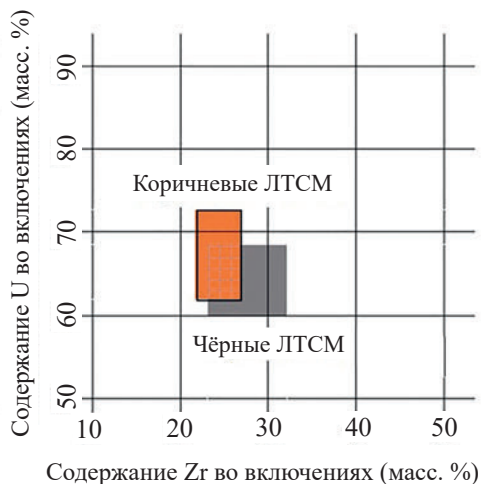
Рис. 8. Результаты оценочных расчетов содержания урана и циркония во включениях [5]

Есть данные, что и радиоактивные изотопы, в том числе и трансурановые элементы (основные  $\alpha$ -излучатели), сосредоточены во включениях [5]. В то же время, в работе [6] принимается однородная модель их распределения в ЛТСМ.

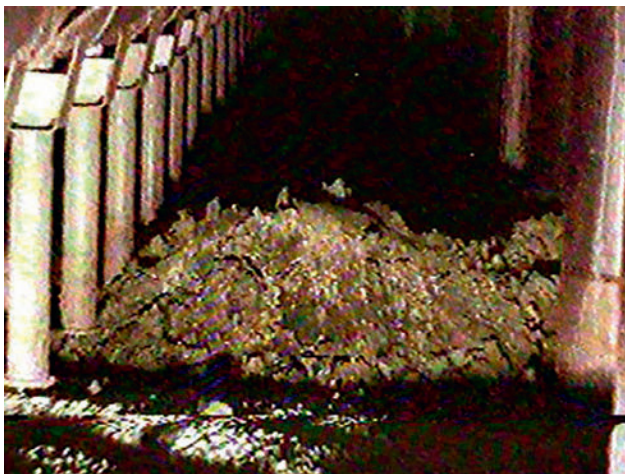
Рис. 9. «Куча» гранулированных ЛТСМ на полу второго этажа бассейна-барботёра

Активное разрушение лав началось в момент, когда их вертикальные потоки достигли нижних отметок блока [7]. Здесь, при контакте расплавленной лавы с водой, ранее заполнявшей первый и второй этажи ББ, образовались ещё два подвида керамики: «Пемза» и «Шлак». Первый из них, «Пемза», имел серо-коричневый цвет и представлял собой хрупкий, неоднородный материал с многочисленными порами, который легко рассыпался при сжатии и имел удельный вес меньше единицы. С течением времени «Пемза» практически вся рассыпалась, особенно в местах контакта с щелочными блочными водами, превратившись в некое подобие кашицы, которая при высыхании являлась источником пыли<sup>25</sup>.

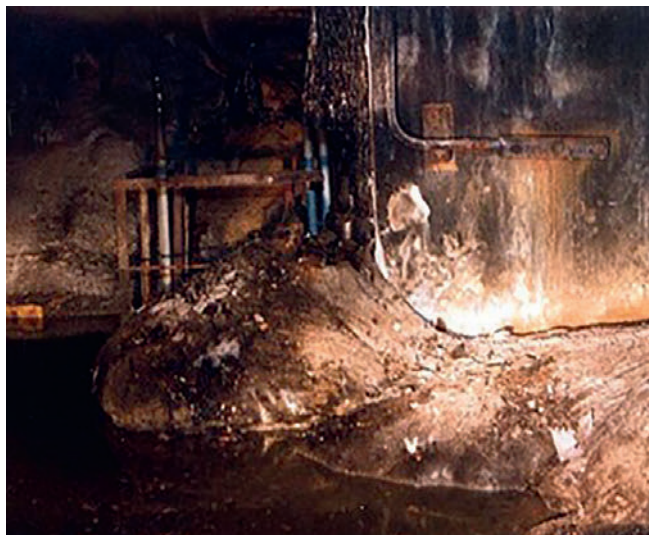
Рис. 12. Помещение 217/2. Скопление ЛТСМ — «Слоновья нога»

В 1992 г. для отбора проб пыли с её поверхности использовали марлевый тампон, пропитанный клеевым составом. При попытке оторвать его вместе с тампоном легко отделилась часть поверхностного слоя в виде фрагментов с размерами до нескольких сантиметров (см. фото на рис. 13). Результат был неожиданным, поскольку ранее (1987 г.) для взятия образцов этого скопления из-за высокой твёрдости поверхности ЛТСМ пришлось использовать стрелковое оружие.

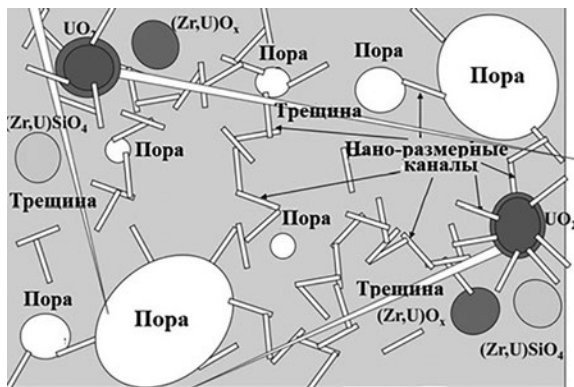
Рис. 17. Микроструктура коричневой керамики ЛТСМ. Модель 2021 года (схематичное представление) [30]

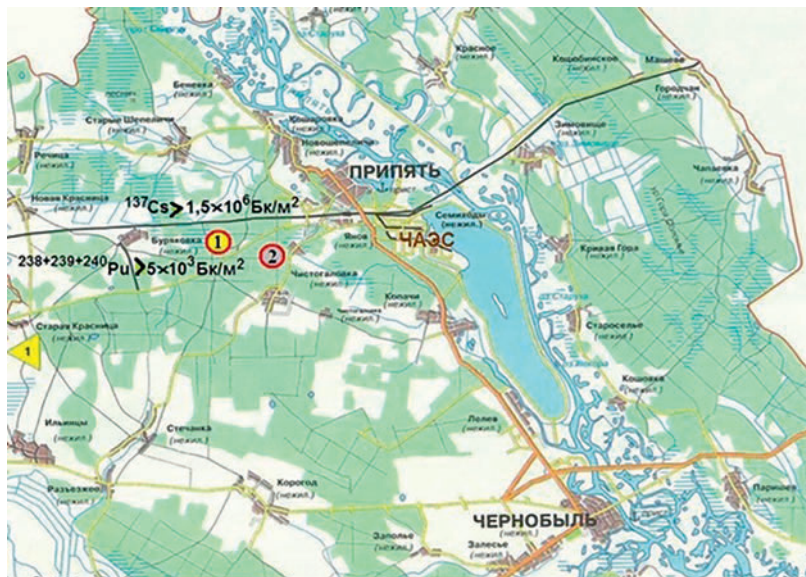
Рис. 4. Места отбора проб (точки 1 и 2) при пожаре 29 июля 1992 г. Указана средняя плотность поверхностного загрязнения почвы  $^{137}\text{Cs}$  и изотопами плутония

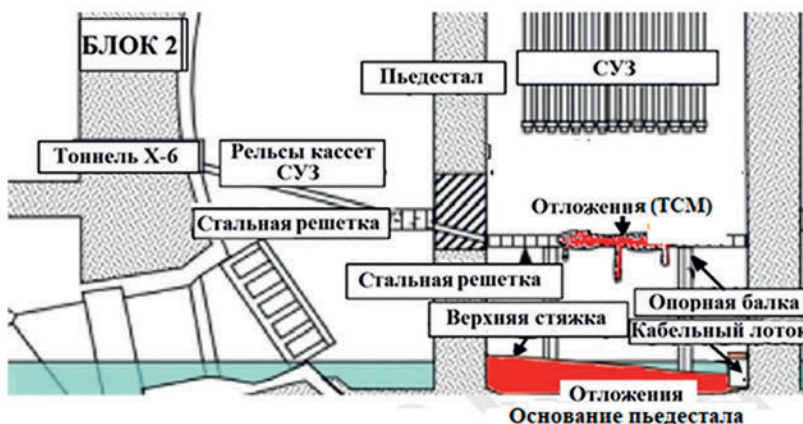
Рис.3. Схема нижних конструкций 2-го блока. Розовым цветом показано возможное положение застывшего расплава (отложений)

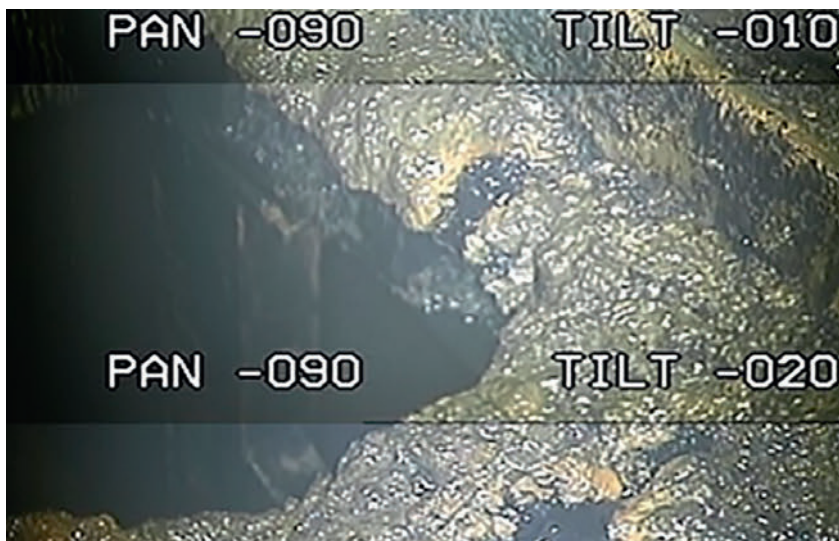
Рис. 10. Провал от упавшей части опорной решётки, обнаруженный 30.01.17

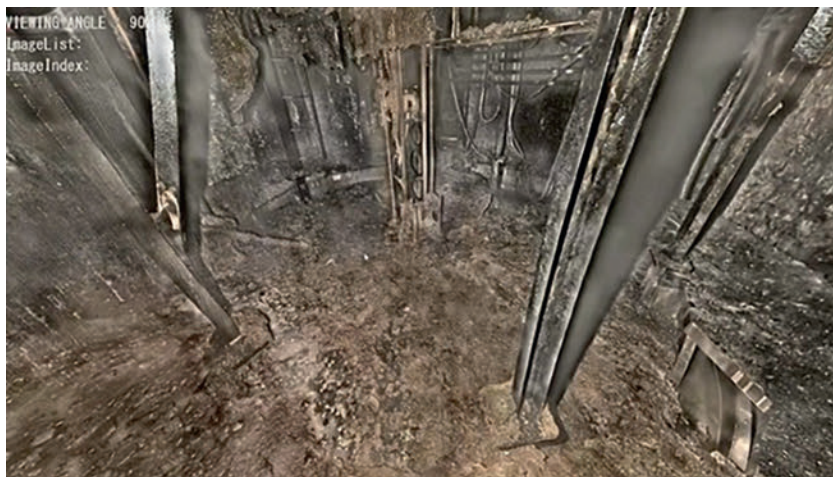
Рис. 12. Отложения на основании пьедестала

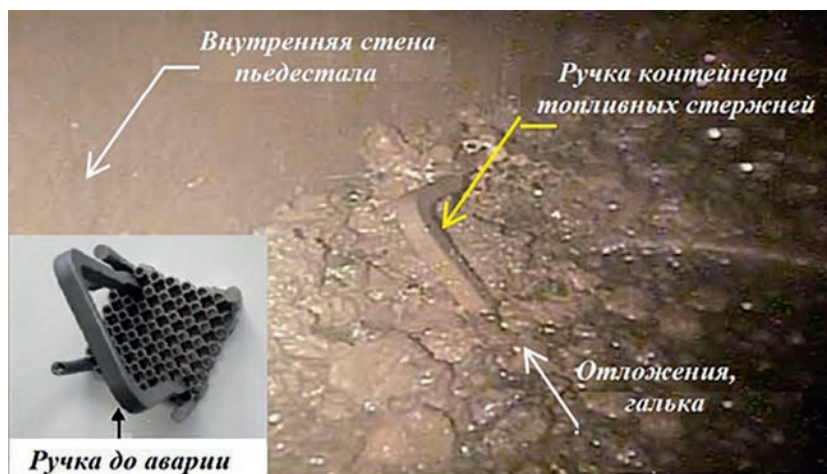
Рис. 13. Ручка контейнера топливных стержней среди отложений на пьедестале

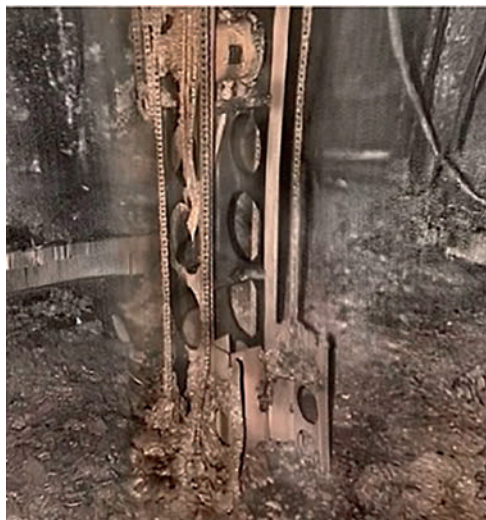
Рис. 14. Опора погрузочно-разгрузочной машины среди отложений на основании пьедестала

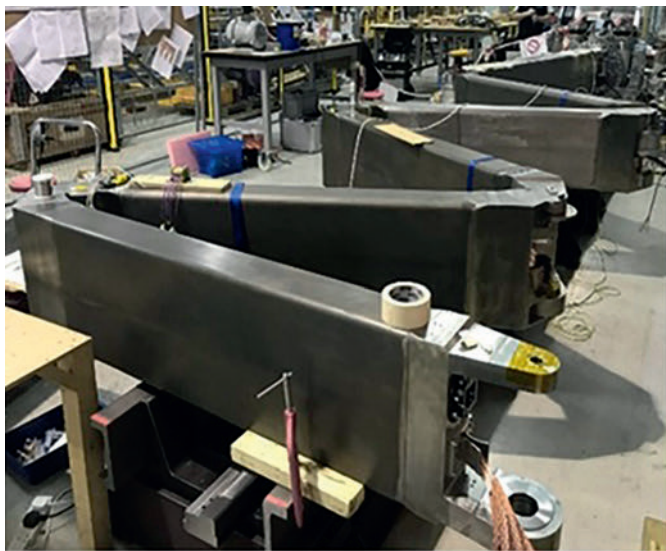
Рис. 17. Робот «Рука» в лаборатории

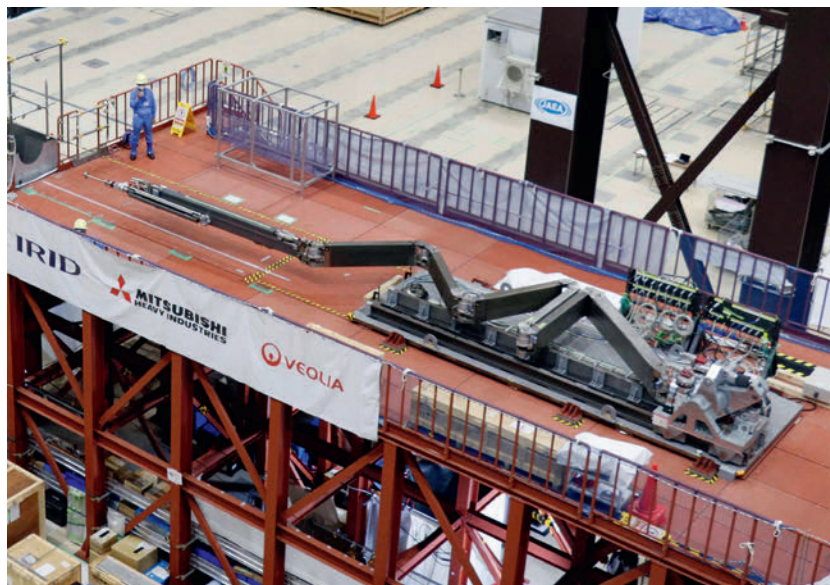
Рис. 19. «Роботизированная рука» в испытательном центре в Нарахе

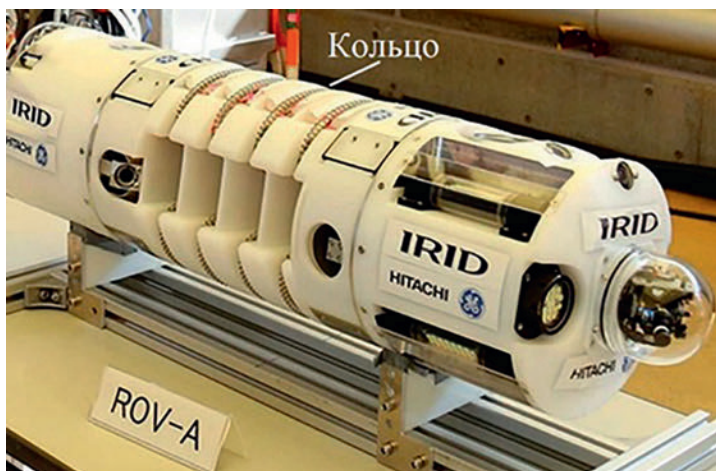
Рис. 26. Общий вид робота ROV-A. Кольцо освобождается и магнитом прикрепляется к стенке контейнента

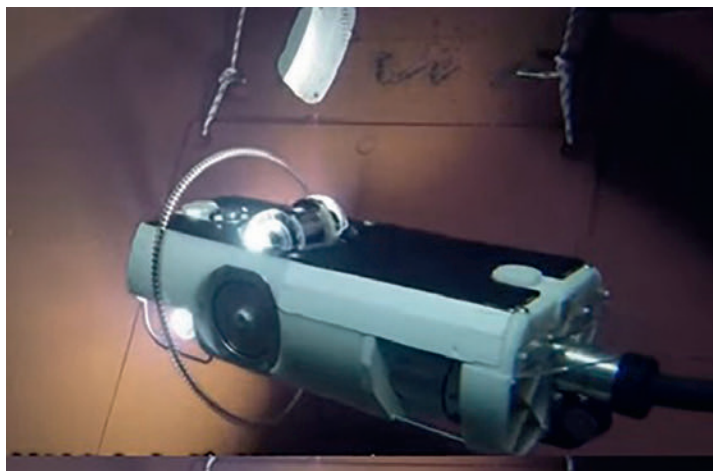
Рис. 27. Прохождение робота через кольцо, установленное ROV-A

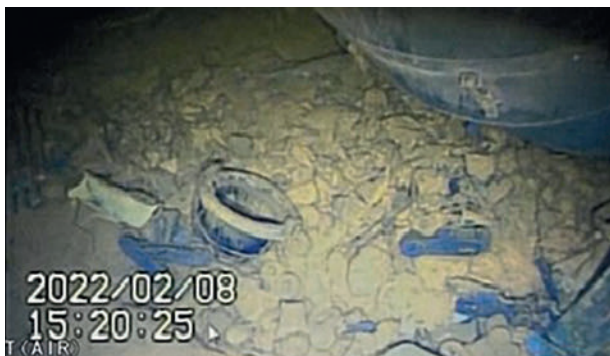
Рис. 30. Дно контейнента в месте погружения робота

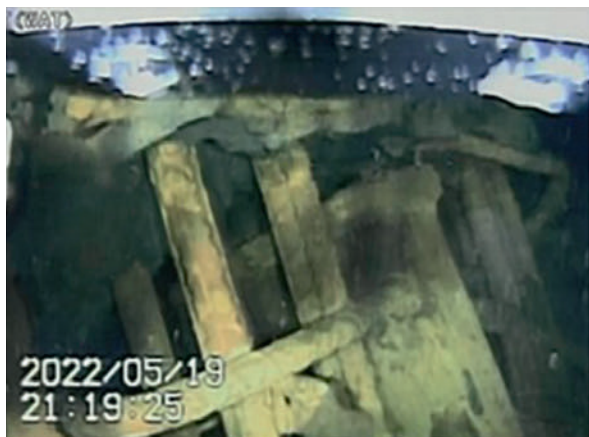
Рис. 32. Открытая стальная арматура (справа от двери)

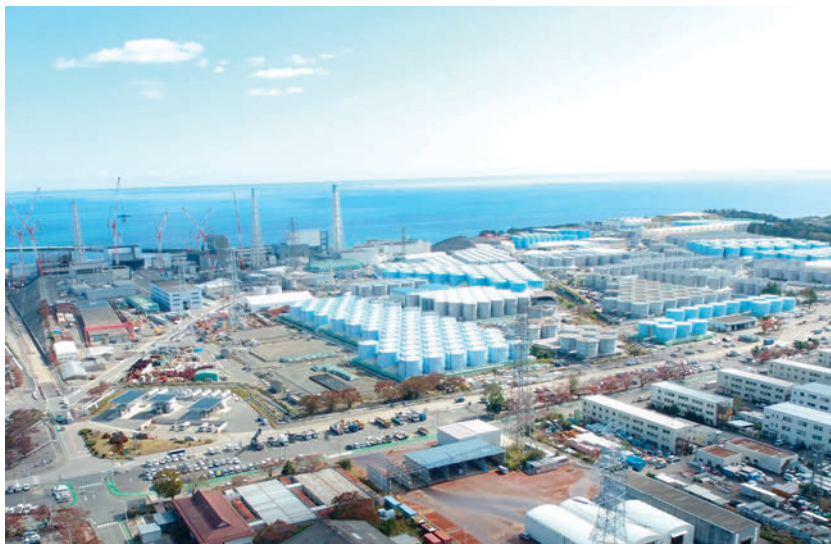
Рис. 1. Баки с радиоактивной водой на территории F-1 (2021 г.)

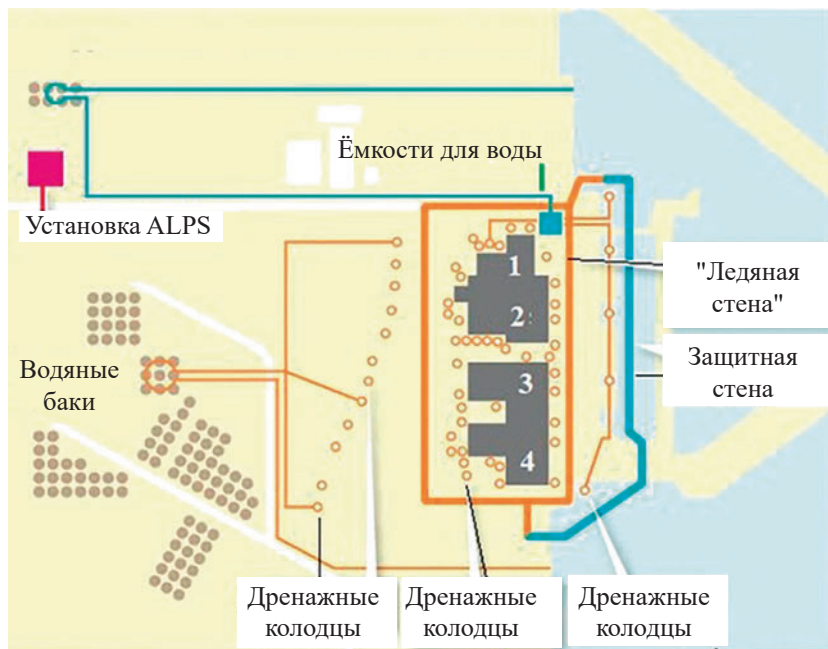
Рис. 3. Схема размещения на площадке F-1 систем по обращению с загрязнёнными грунтовыми водами

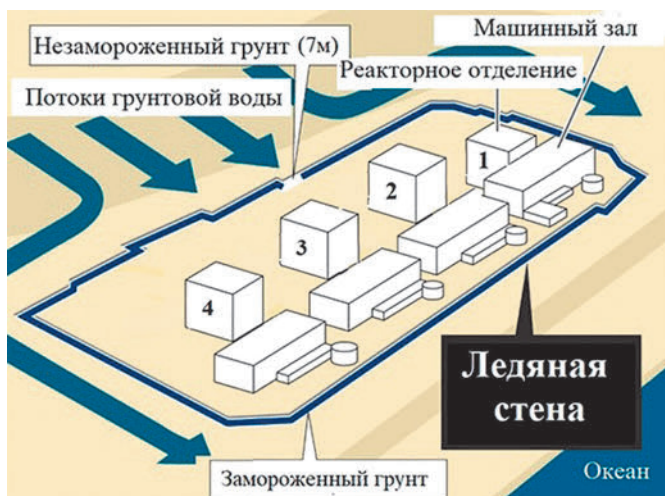
Рис. 4. В августе 2016 г. 99 процентов «Ледяной стены» были завершены, оставили только 7-метровую секцию для контроля

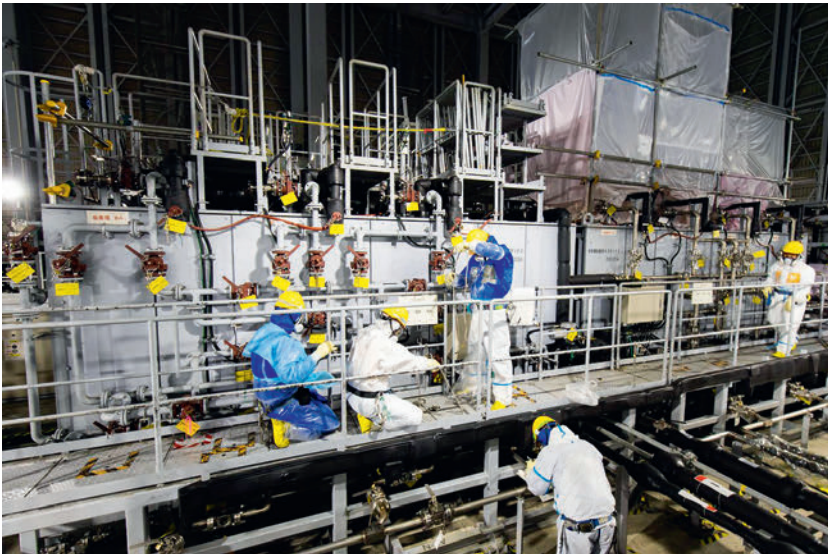
Рис. 7. В помещении комплекса ALPS

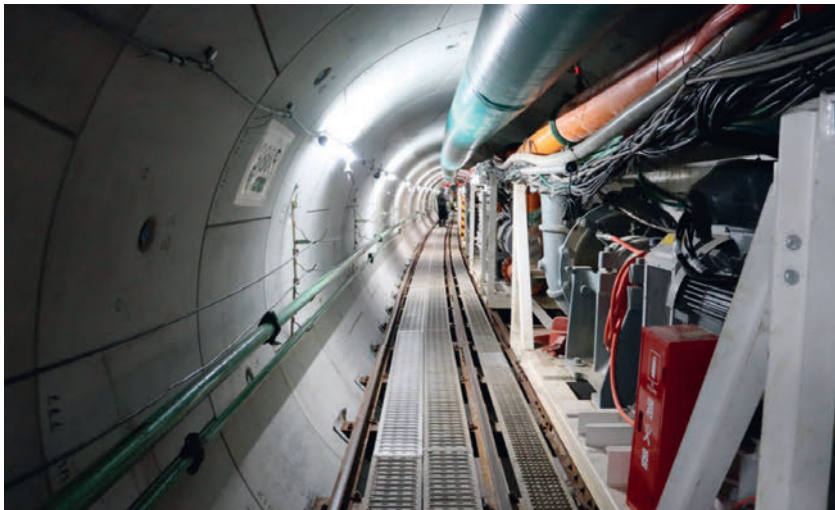
Рис. 16. Внутренний вид тоннеля.
