ПРЕОБРАЗОВАНИЕ ОБЪЕКТА «УКРЫТИЕ». РАБОТЫ 2005 – 2010гг.

1. Стабилизация строительных конструкций (по материалам работ [1 – 6]).

1. 1. Основные мероприятия по стабилизации, выполненные в 2004 – 2006гг.

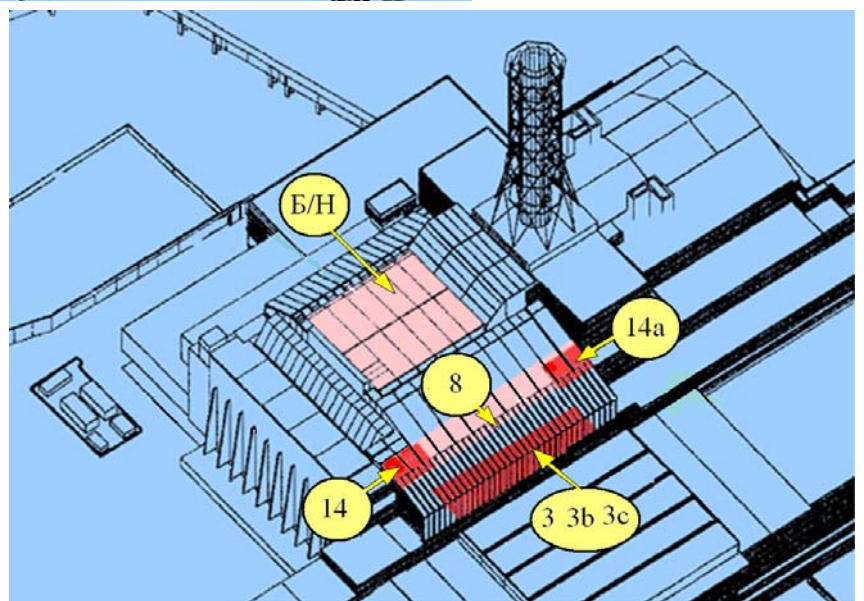
Рис.1. Места проведения работ по стабилизации конструкций объекта «Укрытия». В кружках – номера мероприятий.

В 2003 году KSK был завершен рабочий проект стабилизации по мероприятиям, определенным как безотлагательные. Они перечислены в таблице 1, а расположение конструкций, которые входили в перечень этих мероприятий указано на рис. 1.
